STUPEŇ :	VÝSKUMY, POSUDKY, PRÍPRAVNÉ DOKUMENTÁCIE OBNOVY KULTÚRNYCH PAMIATOK
ČASŤ :	PASPORT ZRÚCANINY A II. ETAPA STATICKÉHO ZABEZPEČENIA

NÁZOV STAVBY	NKP HRAD FILÁKOVO	
MIESTO STAVBY	FILÁKOVO, OKR. LUČENEC	
OBJEDNÁVATEĽ	MESTO FILÁKOVO RADNIČNÁ 25, 986 01 FILÁKOVO	
ZODP. SPRACOVATEĽ	ING. KATARÍNA KYSELOVÁ AUTORIZOVANÝ STAVEBNÝ INŽINIER	
DÁTUM	27.03.2015	
ZÁKAZ. ČÍSLO	15 009	ZVÄZOK

NÁZOV AKCIE	:	Pasport zrúcaniny a projekt II. etapy statického zabezpečenia NKP Hrad Fiľakovo, zapísaná v ÚZPF pod č.440/1-22 Fiľakovo, okres Lučenec
OBJEDNÁVATEĽ	:	Mesto Fiľakovo zastúpené: primátor mesta Mgr. Attila Agócs, PhD. Radničná 25, 986 01 Fiľakovo
ZODP. SPRACOVATEĽ	:	Ing. Katarína Kyselová, autorizovaný stavebný inžinier SKSI
DÁTUM	:	20.03.2015
ZÁK.Č.	:	15 009

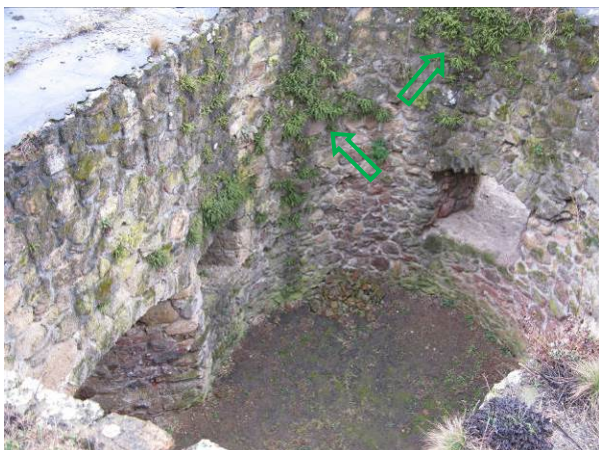
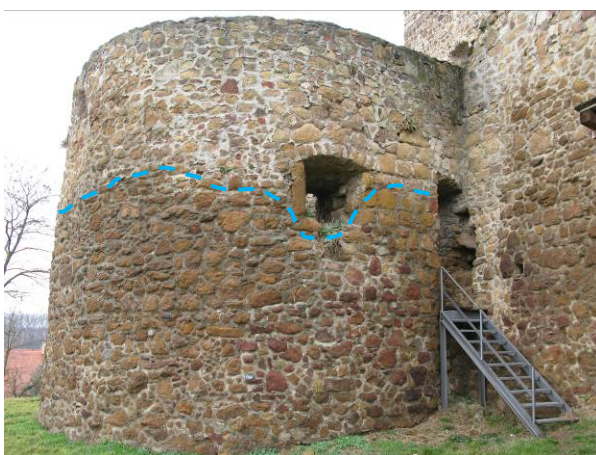
Obidve líčne plochy muriva boli z veľkej časti premurované – čitateľné je neprirodzené vrstvenie kameňov bez riadkovania, ktoré je typické pre murivo pôvodné. Zároveň boli obe líca preškárované cementovou maltou. Koruna bola zarovnaná a jej vodeodolnosť bola zabezpečená položením vrstvy hydroizolácie.

V dôsledku uzavretia škár lícných plôch muriva nepriedušnou a nepriepustnou tvrdou cementovou maltou prichádza ku zadržiavaniu zrážkovej vody, ktorá do jadra múru preniká cez netesnosti koruny. Po premrznutí múru je porézne kamenivo poškodzované drvením a po rozmrznutí odtekajúcou vodou.

Najmä v úrovni koruny sú viditeľné odtrhy vonkajšieho plášťa a kaverny. V múre bašty chýbajú prierazy pre odvedenie zrážkovej vody z interiéru. Približne do polovice výšky strieňových otvorov, to znamená asi 1 m nad úroveň terénu v interiéri je murivo premokrené. Vo vzniknutých drážkach medzi cementovým škárovaním a pôvodným murivom sa chytá a zakoreňuje nízka náletová zeleň.

foto 01 Pohľad do interiéru delovej bašty

foto 02 Západný pohľad na delovú baštu

foto 03 Južný pohľad na delovú baštu

foto 04 Východný pohľad na delovú baštu

Navrhujem interiér bašty prespádovať ku dvernému otvoru vo východnej stene, s uložením vodonepriepustnej vrstvy ílu prekrytej bežným substrátom a zatrávnením. Druhou možnosťou je realizácia drenáže v interiéri bašty s odvedením vody smerom ku dvernému otvoru alebo cez dodatočne realizované prepichy v obvodovej stene. Korunu muriva bašty navrhujem postupne rozobrať na výšku cca 1 m, premurovať z pôvodného očisteného kameňa na vápennú maltu. Líniu koruny tvarovať so zvlnením vo všetkých rezoch, so spádovaním do exteriéru. Trvalú ochranu zabezpečiť prekrytím vegetačným krytom. Technologické zásady pre navrhované práce statického zabezpečenia sú popísané v kapitole 7.

12.	poškodená koruna delovej bašty	01, 02	z koruny odstrániť degradovanú vrstvu hydroizolácie, poškodené murivo postupne rozobrať a premurovať, celú korunu pretvarovať do ruinálnej siluety s miernym (2%) spádovaním do exteriéru, prekryť vegetačným krytom

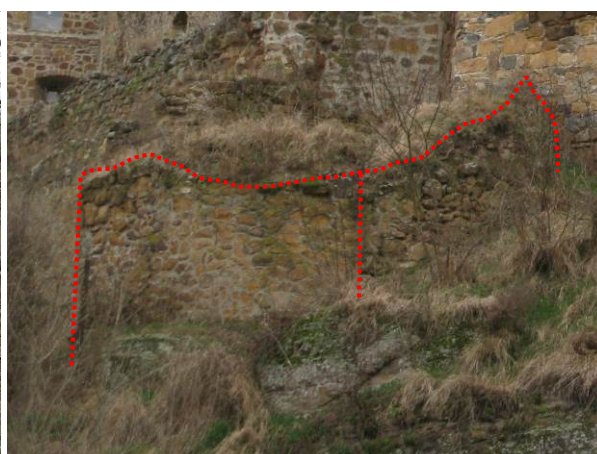
Bašta je východným ukončením južnej hradby druhého predhradia (dolného hradu), z južnej strany je priložená ku Perényiho bašte. Podobne ako pri delovej bašte, aj tu bolo počas obnovy v 70-tych rokoch 20. storočia pôvodné murivo preškárované nevhodne zvolenou cementovou maltou. Koruna múru je poškodzovaná zrážkovou vodou a tiež nízkou náletovou zeleňou, čo spôsobuje postupné rozvoľňovanie a rozpad korunného muriva.

Odtekaním zrážkovej vody zo zásypu interiéru bašty vznikli v päte múru po celom obvode odtrhy vonkajšieho plášťa a na západnej strane kaverna v plnej hrúbke múru.

foto 05 Západný pohľad na baštu

foto 06 Južný pohľad

foto 07 Východný pohľad

Terén v interiéru bašty je potrebné upraviť na úroveň podľa pokynov metodika pamiatkovej obnovy. Odvedenie vody z vnútorného priestoru bašty bude riešené minimálne jedným prierezom cez murivo, v čo najnižšej polohe nad úrovňou vonkajšieho terénu. Ku prierezu bude voda spádovaná plošne – vrstvou ílu s prekrytím bežným substrátom so zatrávnením alebo zabudovaním drenáže popri vnútornom obvode bašty. Následne bude domurovaná kaverna, odtrhy vonkajšieho plášťa a premurované rozvoľnené murivo pozdĺž vonkajšieho obvodu päty múru. Rozvoľnené murivo koruny bude rozobraté a premurované. Celá koruna bude tvarovaná tzv. ruinálne, to znamená zvlnene vo všetkých rezoch, s miernym spádovaním do exteriéru. Trvalá ochrana koruny bude zabezpečená prekrytím vegetačným krytom. Technologické zásady pre navrhované práce statického zabezpečenia sú popísané v kapitole 7.

7.	kaverna v päte múru Husárskej bašty	05, 06	kavernu domurovať, terén v interiéri bašty upraviť podľa MPPS, zabezpečiť odvodnenie (alternatívy sú popísané v kap. 3.3.2)

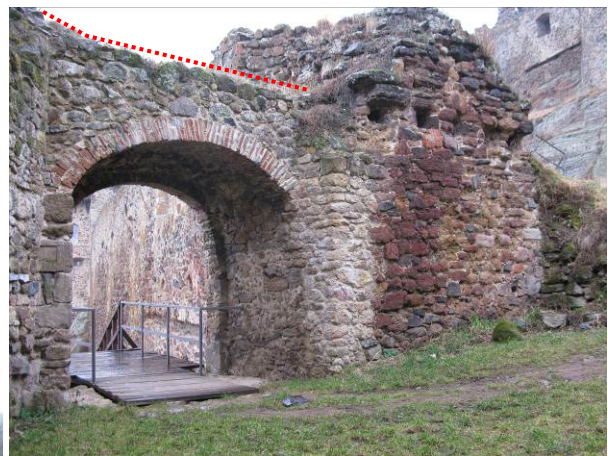
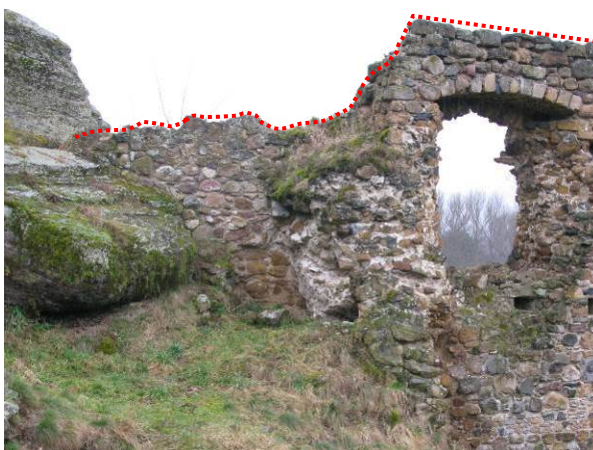
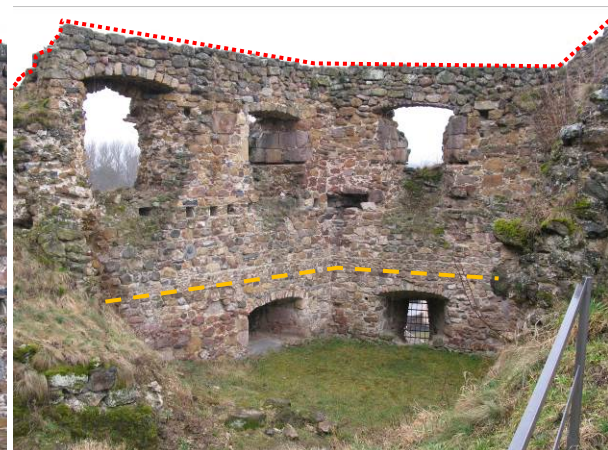
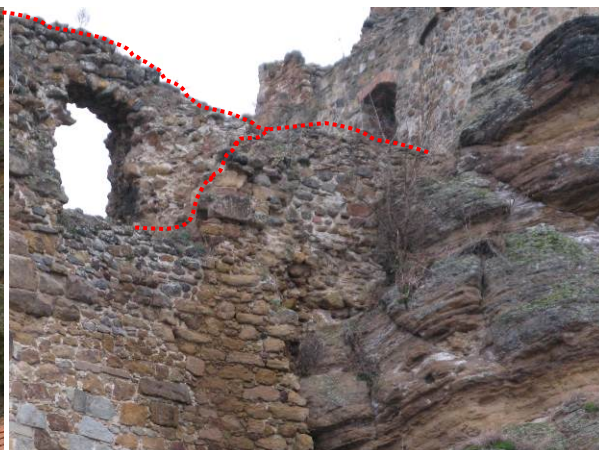
Nedoriešená zostala koruna zachovaných murív bašty. Po obnove v 70-tych rokoch 20. storočia zostala väčšina línie koruny neprirodzene zarovnaná. Z dlhodobého hľadiska je tiež potrebné zabezpečiť ochranu koruny.

foto 09 Vstup do Perényiho bašty

foto 10 Pohľad na vstup zo strany interiéru

foto 11 Torzo steny výťahu - interiéru

foto 12 Interiéru Perényiho bašty

foto 13 Juhovýchodný pohľad na Perényiho baštu

foto 14 Torzo steny výťahu – exteriér

Navrhujem korunu postupne pretvarovať (mierne nadmurovať podľa pokynov metodika pamiatkovej obnovy) do tzv. ruinálneho tvaru s miernym vyspádovaním do exteriéru. Súčasnú šikminu koruny nad južným nárožím (foto 13) odporúčam zachovať. Zvlhnený tvar koruny začať tvarovať od múru tzv. výťahu, kde je ešte potrebné domurovať odtrh vonkajšieho líca. Trvalú ochranu korunného muriva bašty zabezpečiť osadením vegetačného nadstavca. Technologické zásady pre navrhované práce statického zabezpečenia sú popísané v kapitole 7.

4.	koruna Perényiho bašty, odtrh východnej časti vonkajšieho plášťa	09, 10, 11, 12, 13, 14	rozvoľnené časti rozobrať a premurovať, korunu postupne pretvarovať do ruinálnej siluety s miernym spádom (2%) do exteriéru, prekryť vegetačným nadstavcom

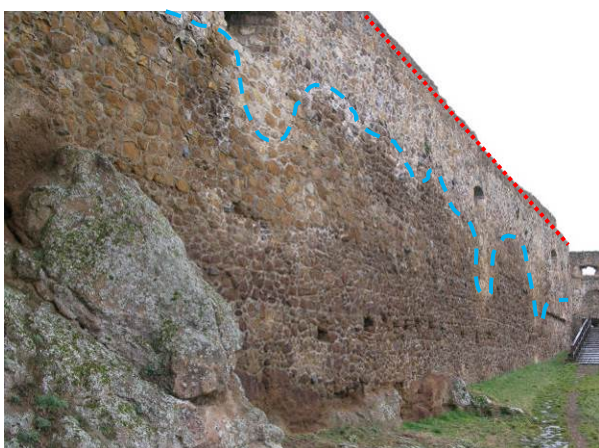
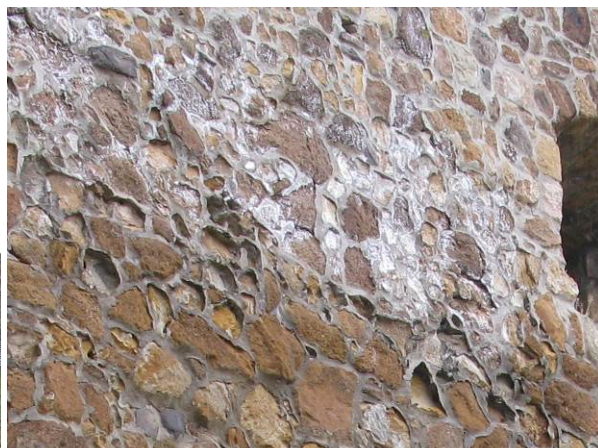
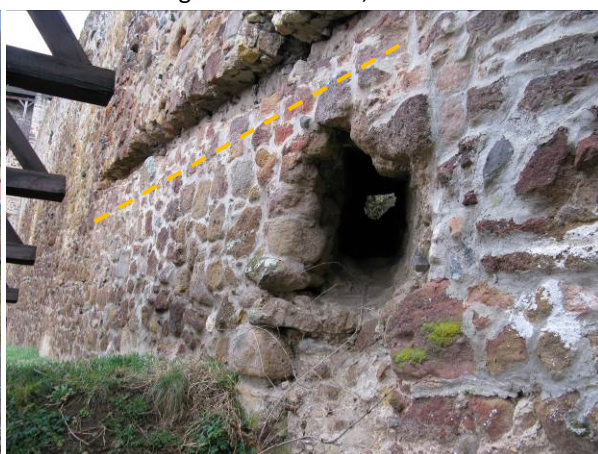
foto 15 Južné líce hradobného múru

foto 16 Degradácia kameňa, zasolenie

foto 17 Južné líce hradobného múru

foto 18 Degradácia kameňa, zasolenie

Zával a následné pretvarovanie terénu v priestore kazemát zadržiavajú veľký objem zrážkovej vody, ktorá nemôže odtekať pôvodnou trasou cez priepust, ale premokruje murivo hradby, ktoré dosahuje hrúbku takmer 6 m. Situáciu ešte zhoršuje dôsledné preškárovanie vonkajšieho líca hradby cementovou maltou, kde voda odteká cez objem kameniva (ktoré je mäkkšie, poréznejšie a teda priepustnejšie). Po opakujúcich sa zmrazovacích cykloch prichádza ku degradácii a deštrukcii pôvodného murovacieho kamenného materiálu, najmä na vonkajšej lícnej ploche.

Z hľadiska statického zabezpečenia hradobného múru navrhujem postupne z východnej strany smerom na západ odkryť kazematy na historickú úroveň, ktorú určí metodik pamiatkovej obnovy. Odkryté zachované architektúry stabilizovať premurovaním rozvoľnených častí a domurovaním kavern. Spôsob prezentácie určí metodik pamiatkovej

obnovy. Popri hradbe zrealizovať súvislú líniu odvodnenia (žľab alebo drenáž), ktorá bude zaústená do historického výpustu vo východnej časti múru. Záklenky troch delových strielní doplniť, vykľinovať a preškárovať. Z celej línie koruny hradobného múru odstrániť nízku náletovú zeleň. Rozvoľnené murivo rozobrať a premurovať. Korunu tvarovať zvlnene, s miernym spádom – starší (južnejší) múr smerom do druhého predhradja (dolného hradu), mladšiu dostavbu do nádvorja prvého predhradja (stredného hradu). Stavebné fázy hradby prezentovať v zmysle návrhu pamiatkovej obnovy. Korunu prekryť vegetačným nadstavcom. Technologické zásady pre navrhované práce statického zabezpečenia sú popísané v kapitole 7.

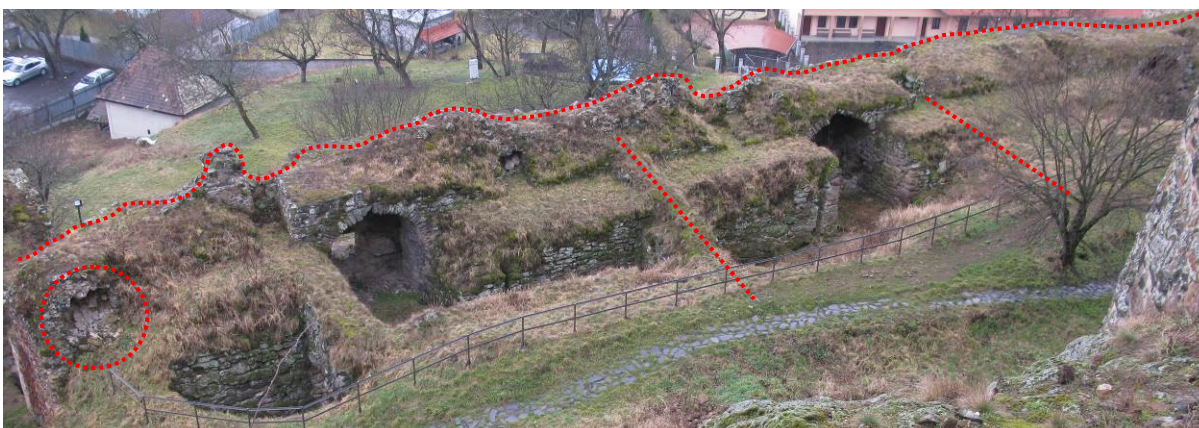
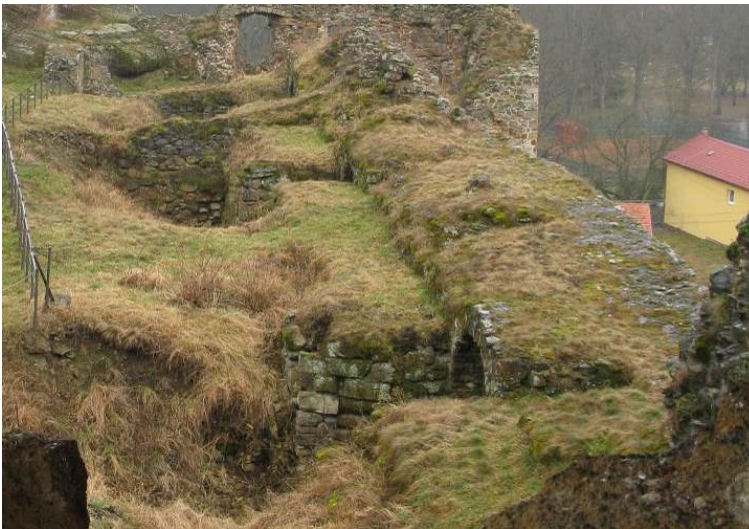
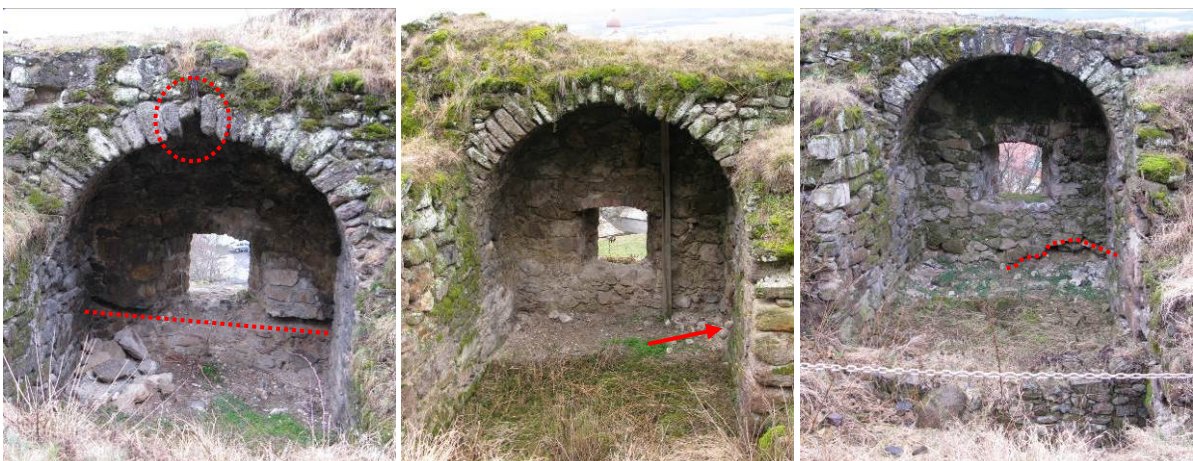
Pozdĺž celej línie južnej hradby prvého predhradia boli zo strany nádvorja stredného hradu vybudované pivnice, tzv. kazematy. V súčasnosti je celý priestor nerovnomerne zavalený po haváriách pôvodného zaklenutia podzemných priestorov. Na historickej úrovni je pravdepodobne len terén v mieste troch delových strielní. Niky delových strielní boli v neskoršej renesančnej stavebnej fáze vybudované ako súčasť zosilnenia staršieho hradobného múru. Vo východnej časti hradobného múru je zachovaný šikmý priepust – vyústenie pôvodného odvodňovacieho systému.

foto 19 Pohľad do kazemát z horného hradu

foto 22 Pohľad do kazemát z Bebekovej veže

foto 23 – 25 Niky delových strielní, pohľad z nádvorja stredného hradu

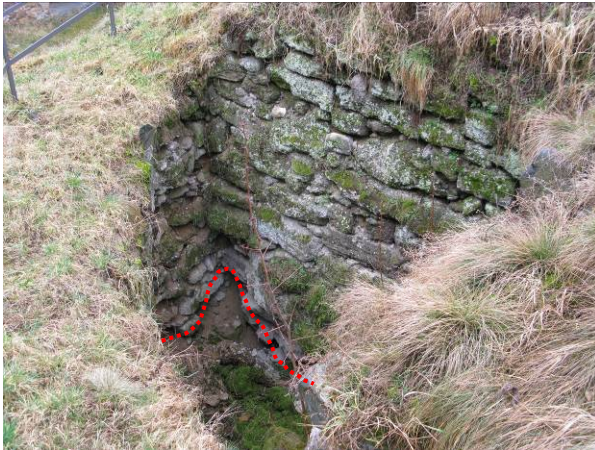
foto 20 Odkryté základové murivo

foto 21 Kaverny pod vynášacím oblúkom

6.	kaverny muriva nad základovou škárou	20, 21	rozvoľnené časti muriva rozobrať a premurovať, kaverny zamurovať – vynechať prierez pre odvodnenie smerom do pôvodného priepustu v južnej hradbe prvého predhradia, výšku terénu upraviť na úroveň podľa MPPS (odkryté základové murivo prisypať)

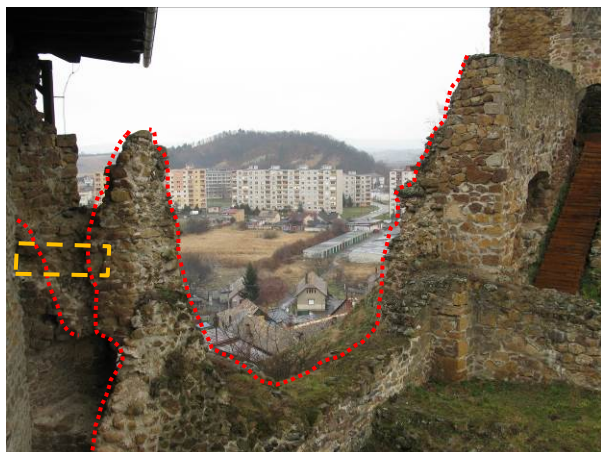
V nedávnom období bola zrealizovaná obnova objektu Bebekovej bašty. Zo západnej strany na baštu nadväzuje hradba prvého predhradja. Stredný úsek hradby je takmer v plnej výške deštruovaný. V tesnom kontakte s Bebekovou baštou sa zachovalo torzo múru. Počas obnovy bolo vonkajšie líce torza múru preškárované. Na vnútornom líci sa zachoval odtlačok dreveného prvku (?), jeden celistvý strieľňový otvor a spodná časť otvoru vyššej úrovne.

Medzi otvormi je na vnútornom líci výrazne poškodený plášť muriva. V hornej časti torza múru je pahýľ muriva, ktorého stabilitu bude potrebné zabezpečiť domurovaním výpadku plášťa múru a čiastočným domurovaním hradby, s previazaním nového muriva s pôvodným.

foto 26 Napojenie záp. hradby nad Bebekovou vežou

foto 27 Odtrh nad strieľňou

V nadväznosti na tieto práce statického zabezpečenia budú premurované rozvoľnené časti koruny. Nevhodne horizontálne zarovnané úseky koruny budú pretvarované do ruinálnej línie s miernym spádom do predpolia hradu. Finálnu ochranu koruny bude tvoriť vegetačný kryt suchomilných rastlín. Technologické zásady pre navrhované práce statického zabezpečenia sú popísané v kapitole 7.

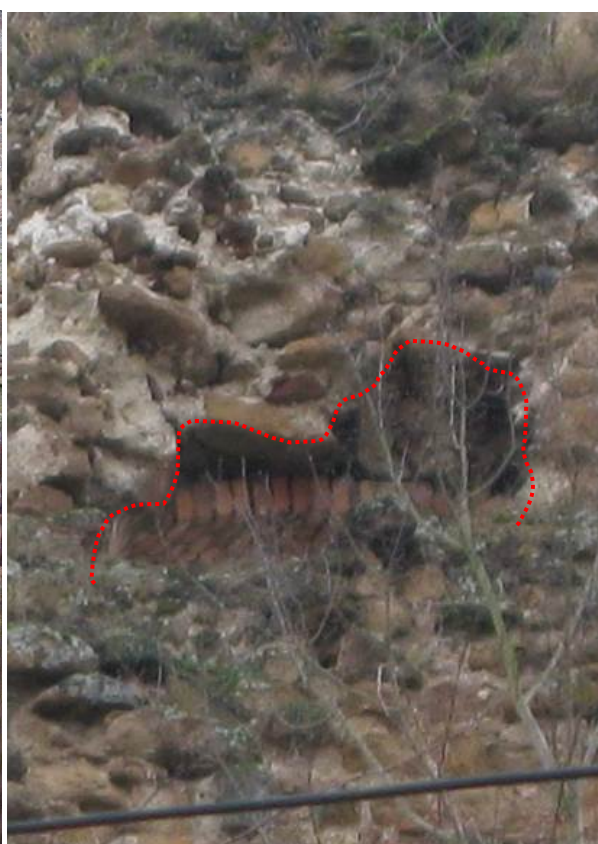
Ďalej smerom na sever pokračuje hradba pozdĺž vstupného koridoru do horného hradu. V tomto úseku sú v rôznych výškových úrovniach kopírujúcich stúpanie terénu štyri strieľňové otvory. Tehlové a kamenné záklenky strieľňových ník boli obnovené – lokálne sú v záklenkoch degradované tehly, čo odporúčam klinovať a priebežne dopĺňať tak, aby bola zachovaná celistvosť záklenkov. Celá línia hradby má výrazne zvetranú korunu a plošne poškodený vonkajší plášť muriva. Najviac ohrozený je najnižšie položený úsek hradby (foto 28). V spodnej časti je súvislá drážka po vyhnitom drevenom prvku. Časť dreveného prvku stuženia sa zachoval v úrovni parapetu strieľňového otvoru. Nad touto úrovňou je deštruovaný celý vonkajší plášť múru. Tehlový záklenok strieľne nie je spravený na plnú hrúbku hradby. Na vonkajšom líci sú nad strieľňou rozvoľnené kamene bez podpery!

foto 28 Exteriérové líce západnej hradby

foto 29 Detail plášťa nad strieľňou

Z vonkajšej strany hradby bude po postavení priestorového lešenia domurovaná horizontálna drážka po vyhnitom drevenom prvku stuženia. Odtrh vonkajšieho plášťa muriva celej línie hradby bude domurovaný. Tvarovanie domurovky v mieste strieľne upresní projekt návrhu obnovy a prezentácie hradu.

západnej hradby prvého predhradia nad a v okolí strieľňového otvoru		doplniť (murivom alebo drevom) v súlade s MPPS, spôsob zaklenutia strieľňového otvoru na vonkajšom líci tvarovať podľa NO

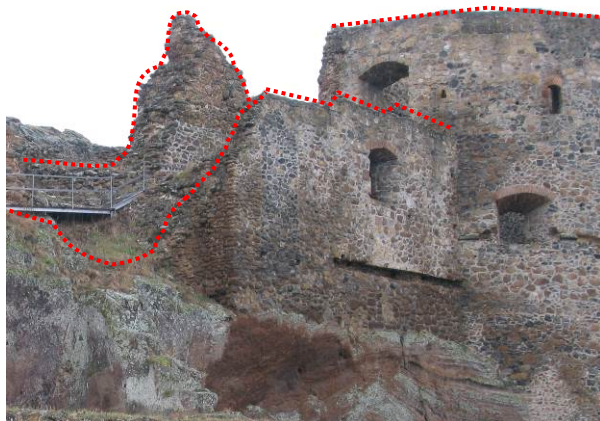
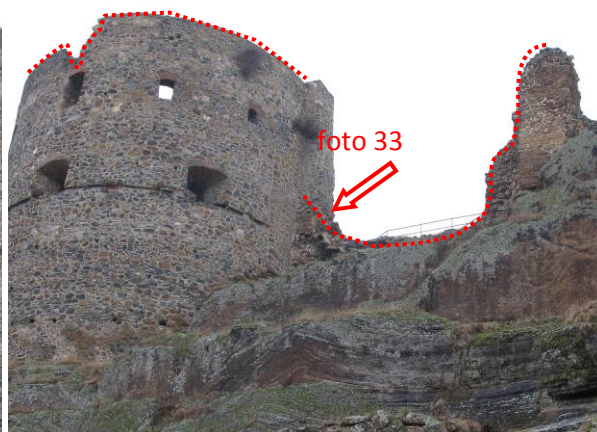
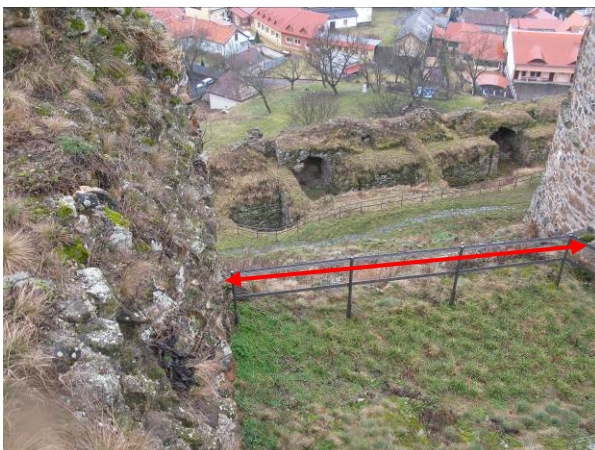
foto 30 Záp. časť južného priečelia horného hradu

foto 31 Vých. časť južného priečelia horného hradu

Z hľadiska prác statického zabezpečenia zachovaných architektúr sú tu tieto poruchy. Prielomy južného priečelia paláca na východnej aj západnej strane (vpravo a vľavo od hodinovej veže). Kaverny, plášťové odtrhy a pahýľ s rozvoľneným murivom stien miestnosti s cisternou. Kaverny nízkeho múru pri vstupe do paláca horného hradu, v mieste vyústenia žľabu historického odvodňovacieho systému zatesaného do skalného brala.

foto 34 Deštruovaná časť vých.časti južnej steny

V oboch líniiach prielomov južnej fasády navrhujem domurovanie v takom rozsahu, aby boli stabilizované torzá murív na okrajoch prielomov. Kaverny a plášťové odtrhy domurovať,

rozvoľnenú časť muriva pahýľa západnej časti paláca rozobrať a premurovať, murivo preškárovať. Pri domurovaní kavern zachovať, prípadne obnoviť priechodnosť pôvodného odvodňovacieho systému. Technologické zásady pre navrhované práce statického zabezpečenia sú popísané v kapitole 7.

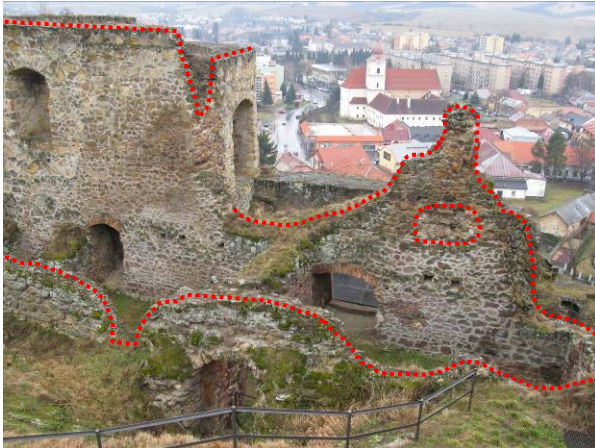
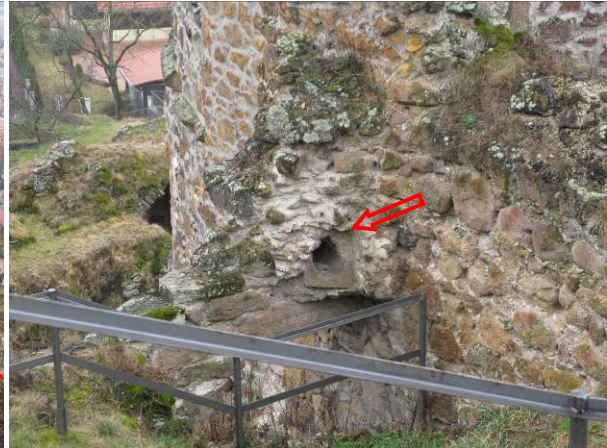
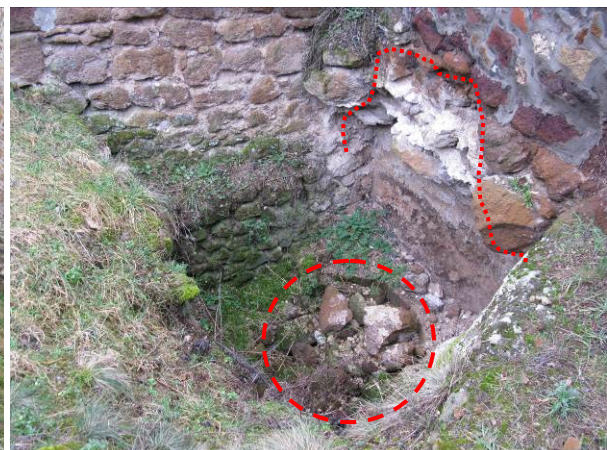
foto 32 Palác horného hradu – interiér

foto 33 Kamenársky prvok odtokového žľabu

foto 35 Cisterna v interiéri paláca

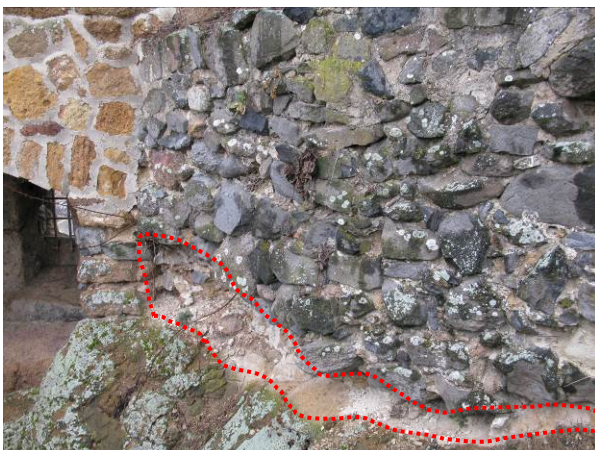
foto 36, 37 Kaverny múru pri vstupe do paláca horného hradu

5.	kaverny v nízkom múre popri schodisku vo vstupnom koridore do horného hradu	36, 37	kaverny domurovať, zabezpečiť priechodnosť príľahlého historického systému odvodnenia

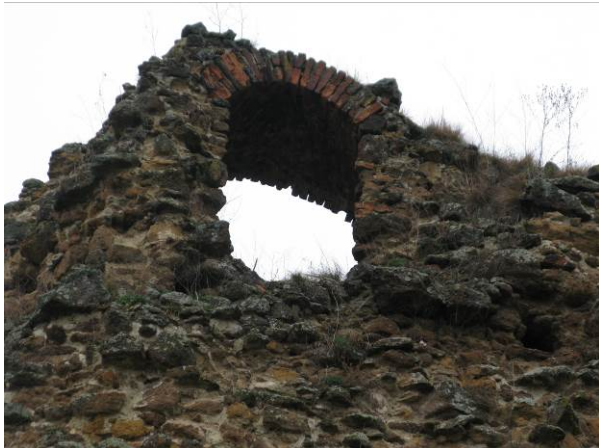
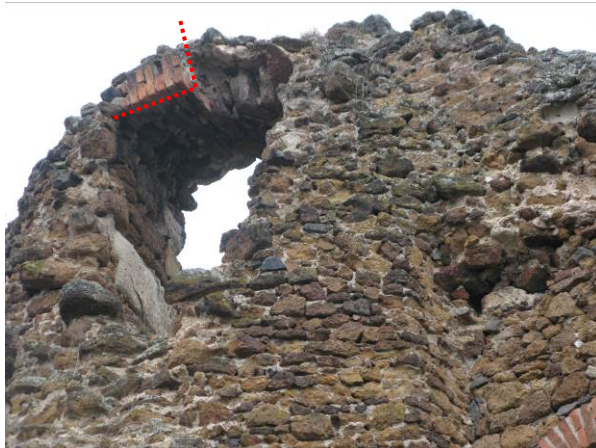
Tehlový záklenok otvoru A je celistvý, bez ochranej a stabilizačnej nadmurovky. Záklenok otvoru B je zložený – zo strany interiéru bol tehlový záklenok, z ktorého polovica je deštruovaná. Na exteriérovej strane je záklenok kamenný. Aj tu chýba nadmurovka záklenku. V severnej stene je v nižšej úrovni zachovaná nika výklenkového prévetu s tehlovým záklenkom. V západnej stene bol pôvodný vstup do hradu. Vo vnútornom múre je zachovaný otvor s celistvým kamenným záklenkom. Vonkajšie obmurovanie veže otvor prekrylo, čím vznikla nika. Murivo vonkajšieho opláštenia veže v priestore niky je rozvoľnené, bez záklenku, s deštruovanými časťami špaliet, čím vznikli pomerne rozsiahle kaverny.

foto 38 Pohľad na vežu od severu

foto 39 Vnútorý priestor veže

foto 40 Záklenok otvoru A – interiér

foto 41 Záklenok otvoru B – interiér

V najvyššej úrovni veže rozobrať a premurovať rozvolnené časti muriva, domurovať odtrhy na vnútornom líci, doplniť záklenok otvoru v severnej stene. Následne domurovať

korunu tak, aby záklenky otvorov boli chránené a stabilizované minimálne tromi riadkami muriva.

porad. číslo	stručný popis poruchy	foto číslo	odporúčaný spôsob opravy
1.	záklenky otvorov Hajdúckej veže	38, 39, 40, 41	tehlový záklenok v severnej stene doplniť; záklenky chrániť a stabilizovať min. tromi riadkami nadmurovky
2.	plášťový odtrh vnútorného líca nábehu západnej hradby prvého predhradia v kontakte s Bebekovou vežou	26, 27	odtrh domurovať, odtlačok pôvodného dreveného (?) prvku prezentovať podľa NO, torzo múru stabilizovať miernym domurovaním zrúteného hradobného múru (smerom ku prielomu)
3.	rozsiahly odtrh vonkajšieho plášťa	28, 29	plášťový odtrh domurovať, drážky po vyhnutých drevených prvkoch stuženia

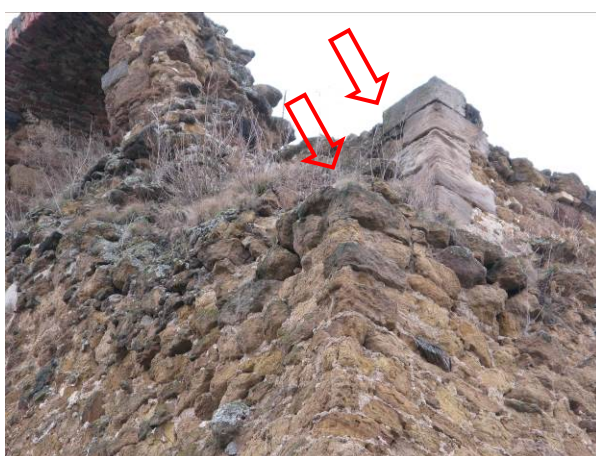
vnútorného líca muriva poveternostným vplyvom. Podobne aj vonkajšie líce zachovaných murív veže je po zániku ochrannej omietkovej vrstvy dlhodobo vystavené vplyvu poveternosti. Veža je situovaná na najvyššom, nechránenom a najviac exponovanom vrchole skalného brala. Vzhľadom na pórovitosť a nasiakavosť kamenného materiálu, z ktorého je veža vybudovaná, prichádza na oboch lícnych plochách ku postupnej deštrukcii kameňa, ku jeho vrstveniu a odlupovaniu. V úrovni koruny je zároveň vyplavovaná malta z ložných škár muriva a najmä nechránených záklenkov najvyššie položených otvorov. Na juhozápadnom nároží veže sa zachovala časť kvádrovania, vyššie sú viditeľné zvyšky drevených trámov priestorového stuženia resp. dutiny po vyhnutých drevených trámoch.

foto 42 Pohľad na vežu od juhu

foto 43 Detail vrstvenia murív, južné nárožie

foto 44 Pôvodný vstup do horného hradu

foto 45 Rozhranie murív veže, vpravo sekund. plášť

foto 46 Vnútny priestor v mieste pôv. vstupu

V rámci statického zabezpečenia torza Hajdúckej veže navrhujem dočasne vydreť vonkajší priestor niky v mieste pôvodného vstupu do hradu. Domurovať kaverny, doriešiť zaklenuť priestoru v súlade s návrhom obnovy a prezentácie hradu.

Dutiny a drážky po vyhnutých pôvodných drevených prvkoch stuženia, lešenia resp. stropov doplniť – zamurovať príp. osadiť drevený trám (z tvrdého dreva) v zmysle návrhu prezentácie. Spôsob určí metodik pamiatkovej obnovy.

Korunu tvarovať zvlnene vo všetkých rezoch (ruinálne) s miernym spádovaním do exteriéru. V prípade prezentácie koruny jednotlivých stavebných fáz veže vo dvoch rôznych výškových úrovniach spádovať korunu vnútorného múru do interiéru veže. Trvalú ochranu koruny zabezpečiť prekrytím vegetačným nadstavcom. Technologické zásady pre navrhované práce statického zabezpečenia sú popísané v kapitole 7.

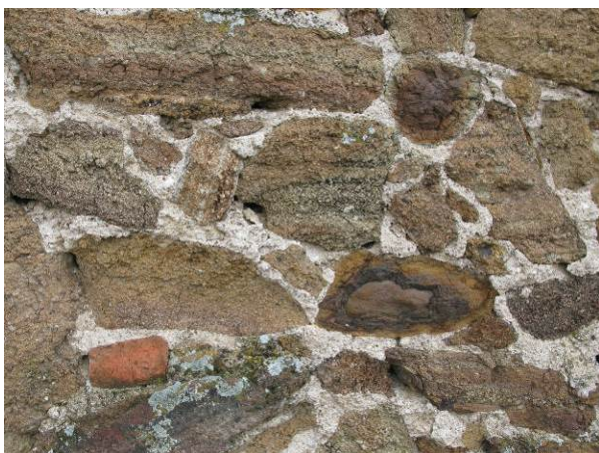
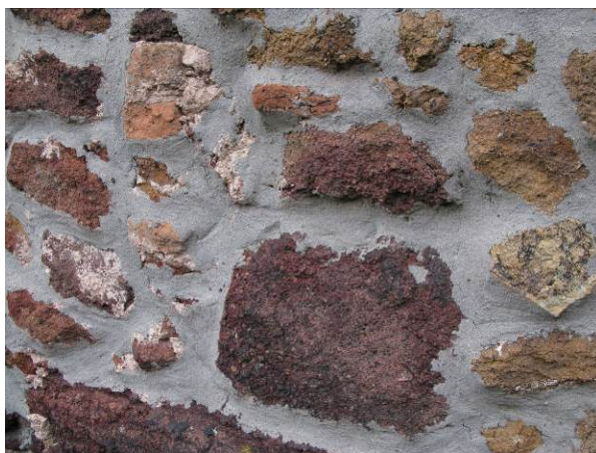
Zachovaná malta je vápenná, skôr strednozrnná, miestami až hrubozrnná, s vysokým podielom riečneho štrku.

foto 47 Pôvodné murivo

foto 48 Pôv. murivo preškárované cementovou maltou

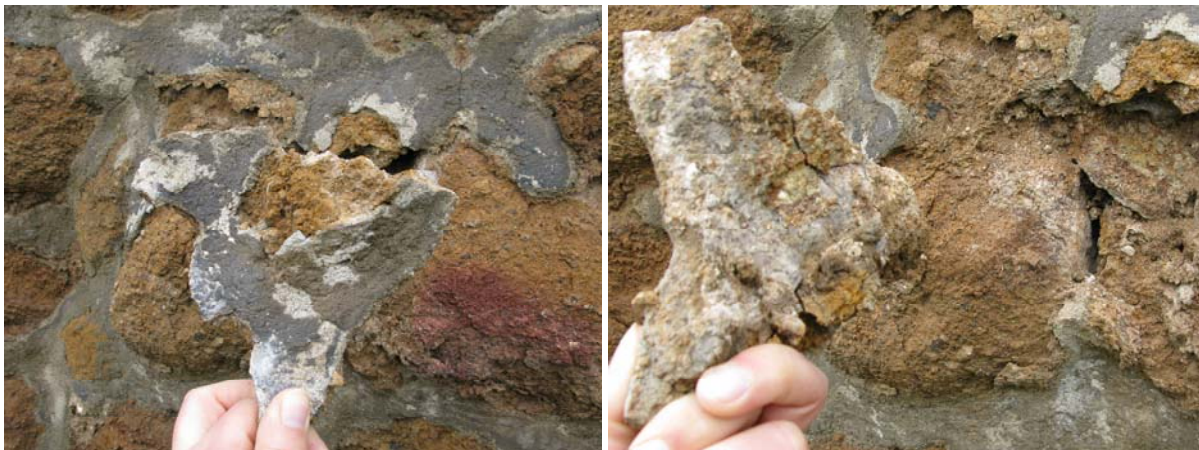
Dnes vieme, že použitie cementovej malty pre historické kamenné murivo je nielen problémom estetickým a pamiatkarským, ale je to hlavne porušenie stavebno – technických princípov. Pevnosť a (ne)priepustnosť cementovej malty sú rádovo odlišné od vlastností pôvodnej vápennej malty. Cementová malta vytvára nepriepustnú bariéru pre vodu prirodzene migrujúcu z jadra muriva smerom von, čo vedie k tomu, že na viacerých miestach takto obnoveného muriva prichádza ku jeho ťažkému a nevratnému poškodeniu. Nahromadená vlhkosť, ktorá nemôže opustiť murivo, po premrznutí vyvoláva tlak, ktorý

spôsobuje drvenie a rozpad murovacieho kameňa. Následne prichádza ku odlupovaniu cementovej škárovacej malty spolu s pevne pripojenými časťami kamenného staviva.

foto 49, 50 Detail deštrukcie v mieste škárovania cementovou maltou
